TAJO BOTIJA, RADAR DE MONITOREO GEOTECNICO

Periodo: 18/10/2023 al 20/11/2024

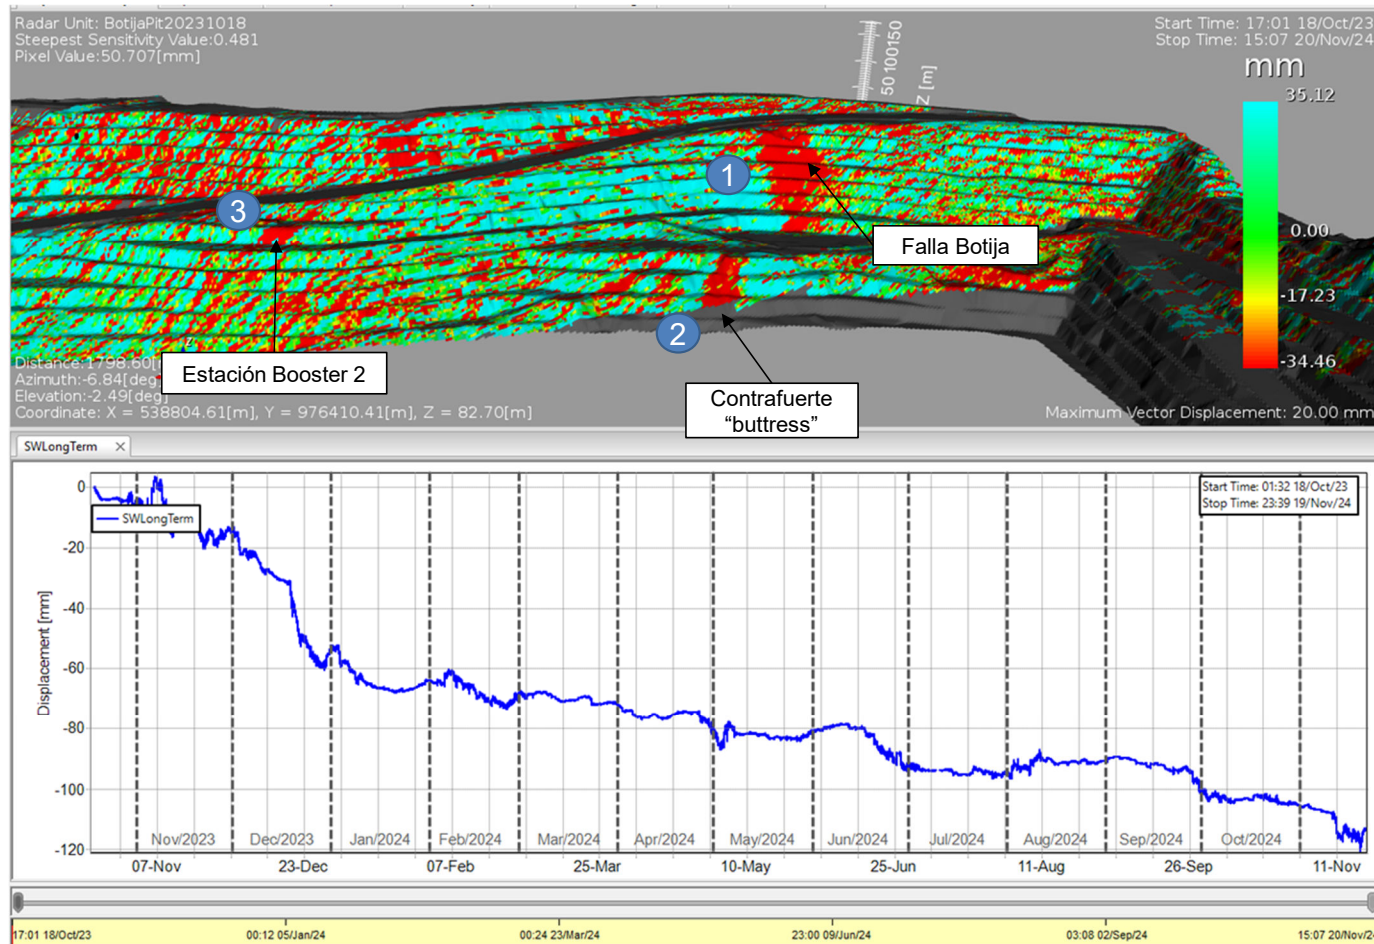
1

- Gráfica de desplazamiento vs tiempo, muestra las tendencias progresivas de desplazamiento ocurridas en la zona de Falla Botija:
 - Aumento de nivel de agua en Poza 2, diciembre 2023.
 - Lluvias reportadas en junio 2024.
 - Aumento de nivel de agua en Poza 2, el 20 de septiembre de 2024.
 - Lluvias reportadas en noviembre de 2024.
- Importante aclarar que los mapas de desplazamientos acumulados, muestran todos los pixels en movimiento, por lo tanto, se observa el mapa con saturación de la tonalidad roja. La mayor forma de analizar los desplazamientos, es en secciones semanales o en intervalos específicos, en los que se registren las tendencias progresivas de desplazamiento.

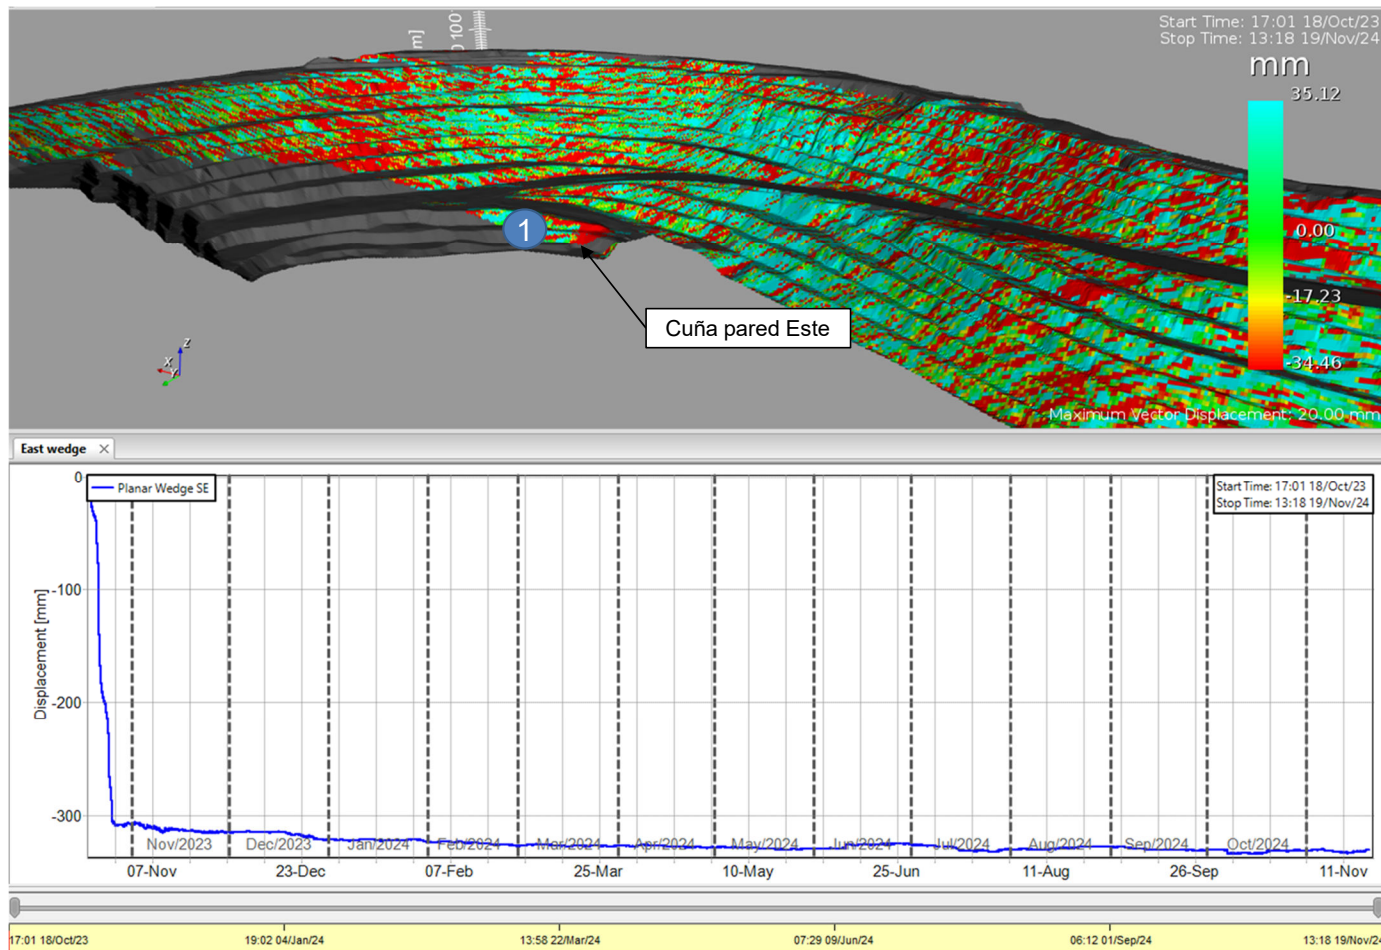
2

- Gráfica de desplazamiento vs tiempo, muestra la tendencia regresiva de desplazamiento en la zona de Cuña, en la pared Este del tajo Botija:
 - Aumento de nivel de agua en Poza 2, diciembre 2023, generó el desplazamiento de más de 370mm acumulados.
 - Estabilización de la zona, registrada desde noviembre de 2023 a la fecha.
- *Importante aclarar que los mapas de desplazamientos acumulados, muestran todos los pixels en movimiento, por lo tanto, se observa el mapa con saturación de la tonalidad roja. La mayor forma de analizar los desplazamientos, es en secciones semanales o en intervalos específicos, en los que se registren las tendencias progresivas de desplazamiento.*
